## « CHOUCAS III »

### EXPERTISE DE VALORISATION

Je, soussigné Guy SAILLARD Expert Maritime, certifie avoir visité le voilier «CHOUCAS III » à port Corbières (Marseille) le 15 Juillet 2020, après des travaux de modification réalisés par le chantier Composit Services, remise à l'eau et essais en mer.

Le voilier « CHOUCAS III » est de type SWAN 65, construit par le chantier NAUTOR, en Finlande, en 1980.

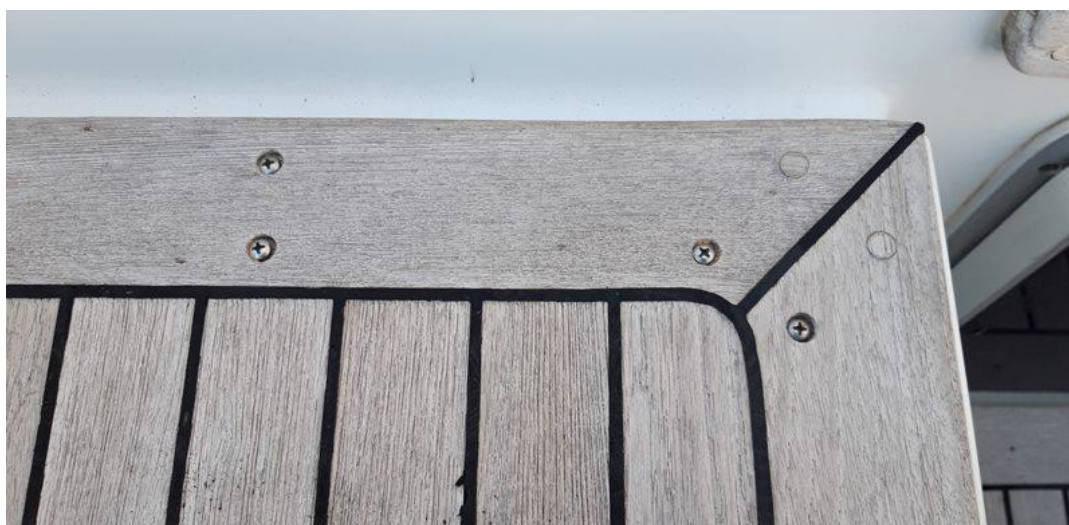
Le pont a été refait il y a environ une quinzaine d'années.

Aujourd'hui, il est partiellement usé, et par endroits les tampons en teck qui avaient été collés au-dessus des vis de fixation ont disparu. Il conviendrait donc d'enlever les vis qui sont apparentes, et de recoller (avec Epoxy) de nouveaux tampons, puis de les araser et de poncer à nouveau légèrement l'ensemble du pont teck afin de le re-surfacer et de rénover son aspect de surface.

Pont en lames de teck ayant perdu les tampons cache-vis

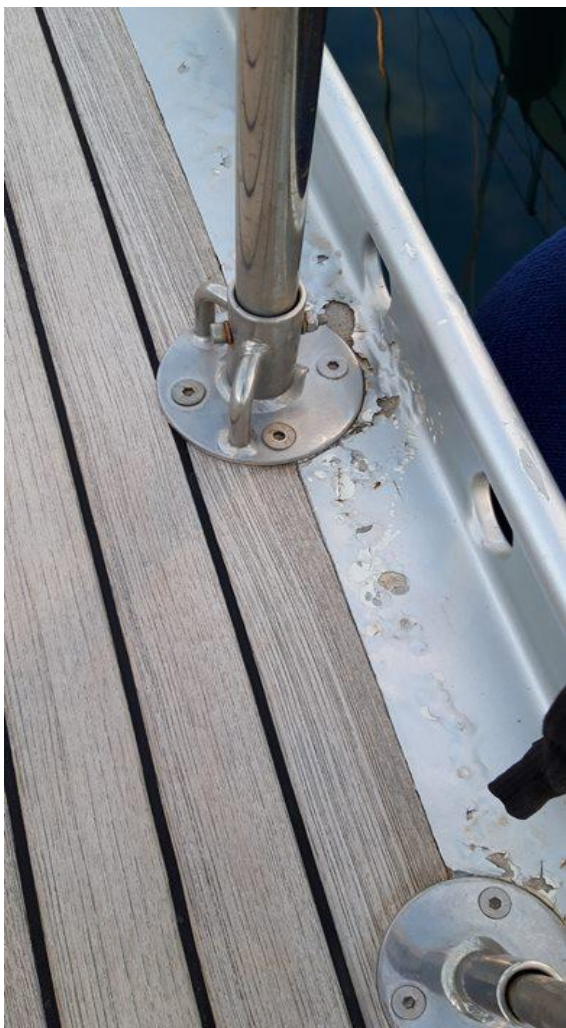
- Le revêtement peinture est dégradé au niveau du rail de fargue à tous les emplacements de boulonnage des embases de chandeliers ou pièces accessoires en inox, à la suite des infiltrations et de la création d'oxyde d'aluminium sous la peinture en présence d'acier inoxydable.
- De même, les blocs en aluminium situés sous les poulies de renvois d'écoute sont dégradés (peinture à refaire).

Altération des peintures au niveau du rail de fargue dans la zone en contact avec les embases en Inox.  
Il manque un joint cordon Sika entre la première lame de teck et le plat en aluminium du rail.

Latéralement, il serait également judicieux, au niveau du rail de fargue, de créer une rainure permettant la mise en place d'un joint polyuréthane empêchant les infiltrations vers le rail aluminium (faire ce joint après traitement peinture de la tranche de l'aluminium).

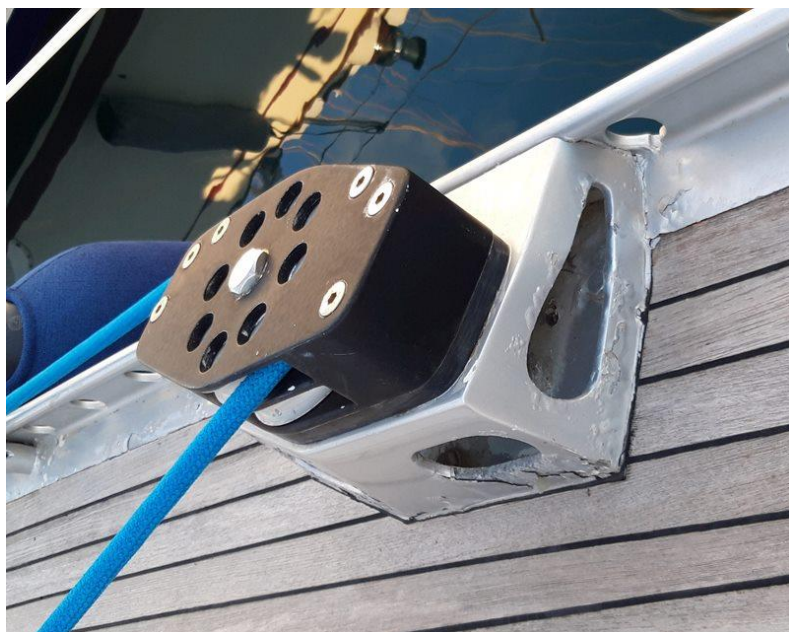
Renvoi d'écoutes, peintures altérées

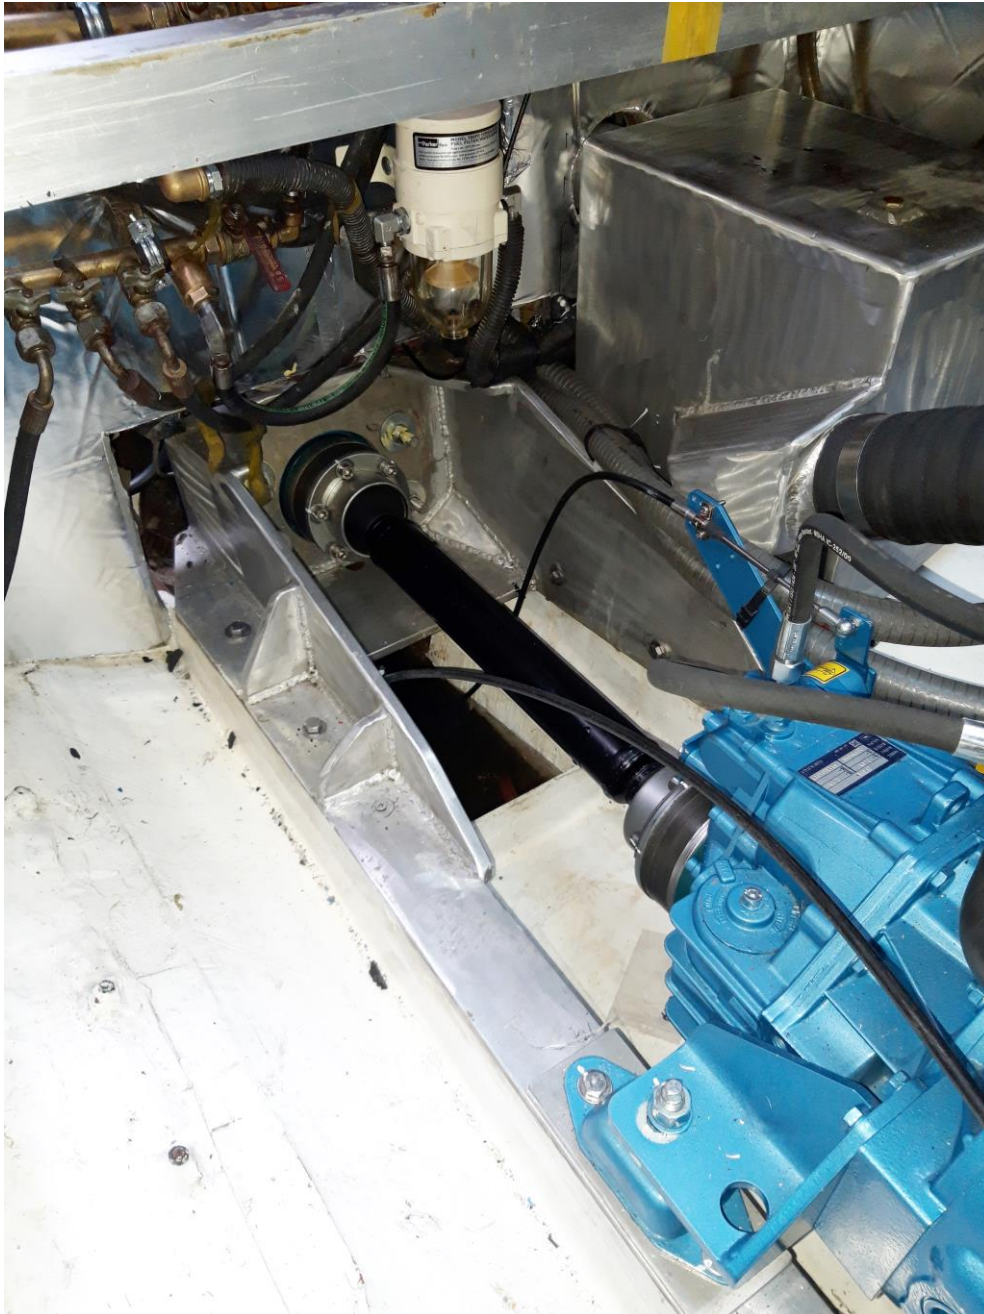
Carlingage aluminium, palier de butée, ligne d'arbre Intermédiaire, Waterlock custom, Moteur Nanni 4.140

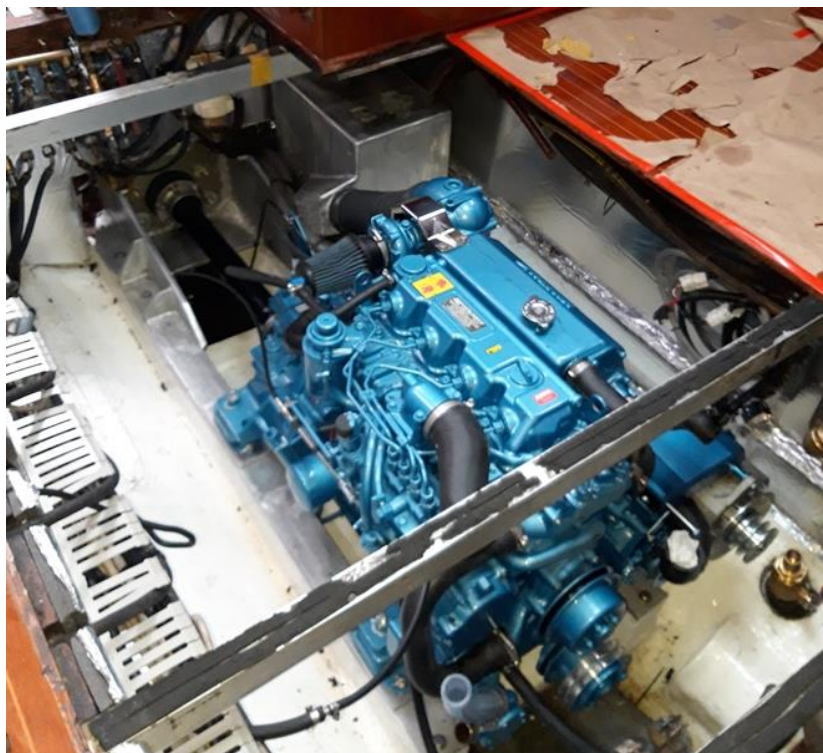
Ensemble nouvelle installation moteur

En résumé, la totalité de l'installation moteur a été remise à neuf en 2020.

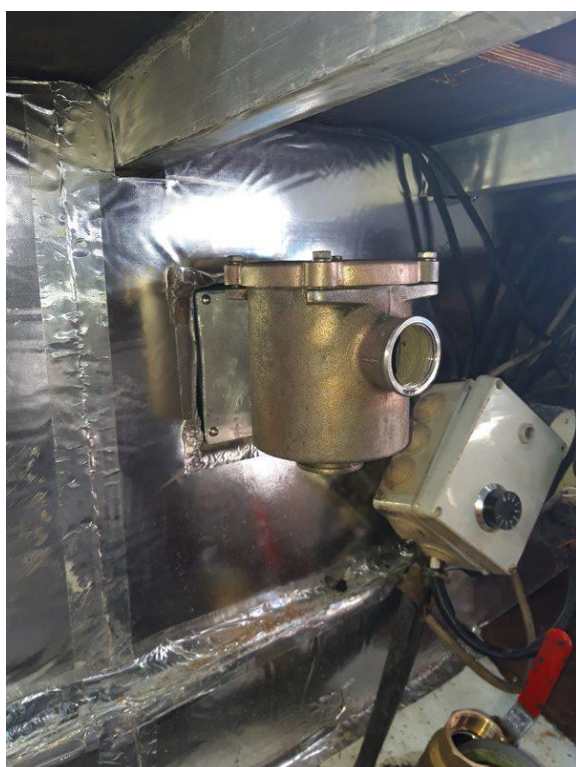
Nouveau filtre EDM

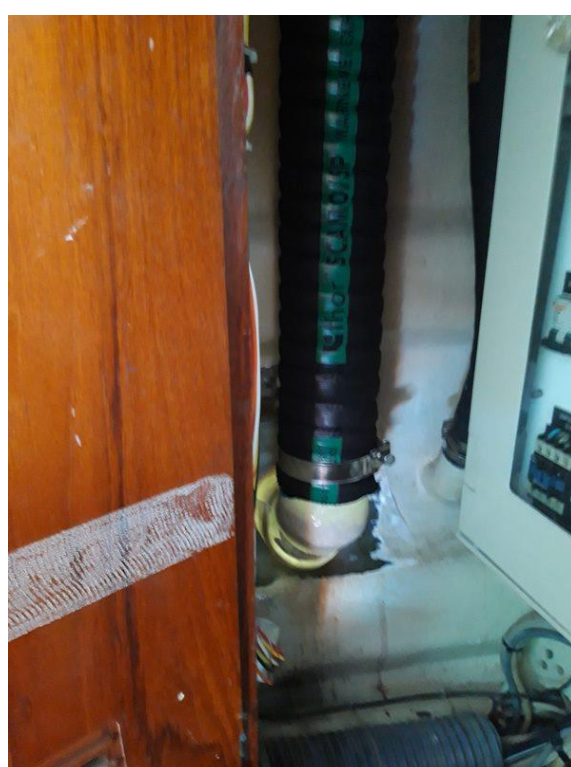
Nouvel échappement diam 102

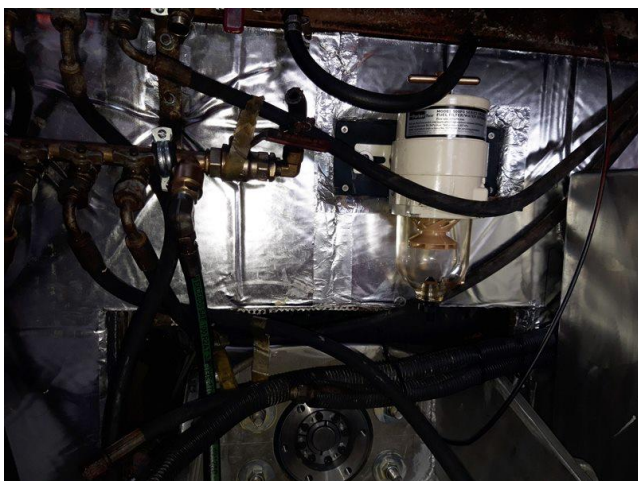
Isolation neuve et filtre GO neuf

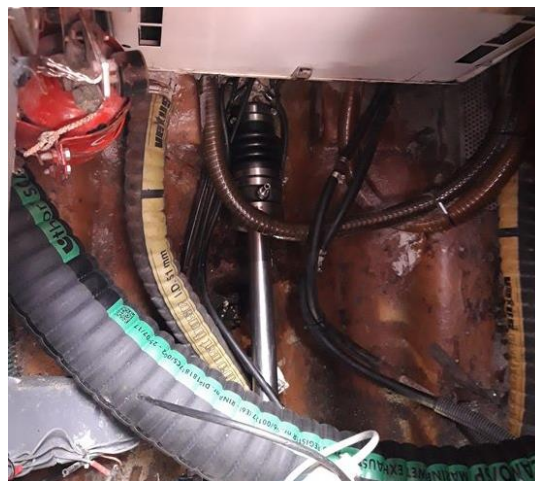
Ligne d'arbre et joint ERCEM neufs

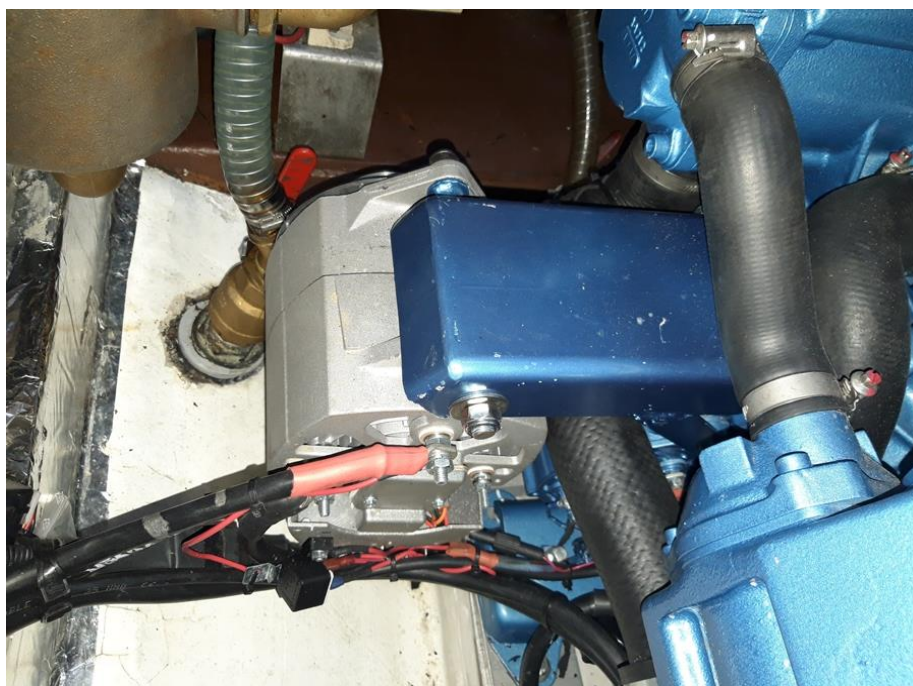
Alternateur Neuf 12V/150 A

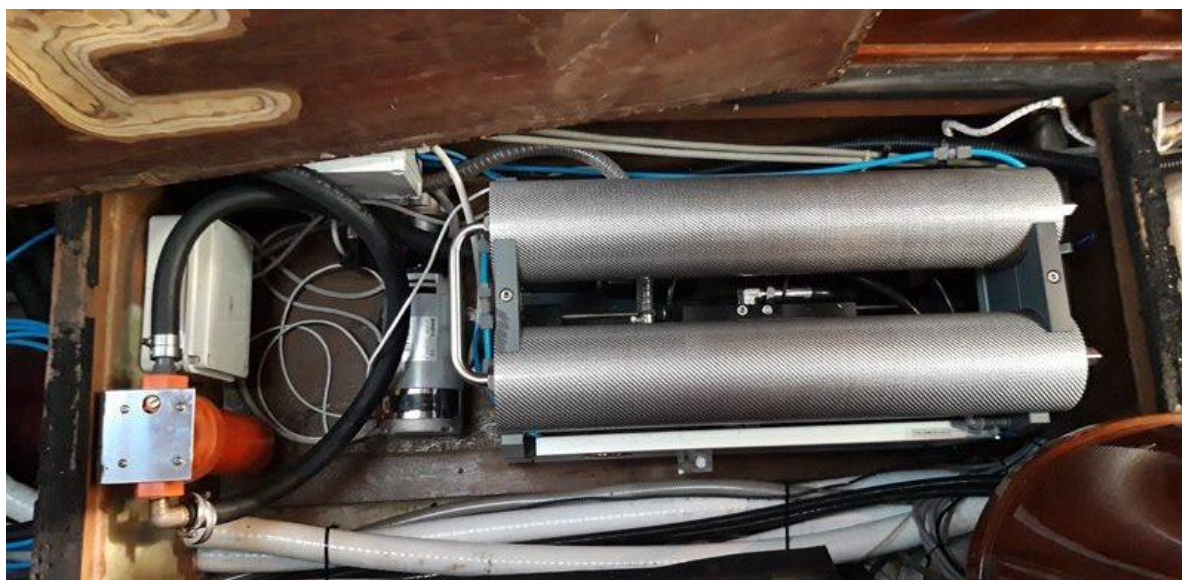
Dessalinisateur SCHENKER Modular 100 double membrane

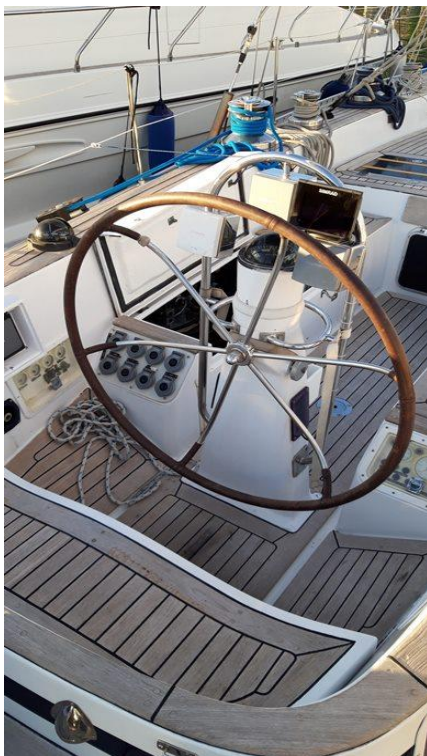
L'ensemble est en bon état, fonctionne, ne présente pas de signe de fatigue ou de vieillissement particulier, et ne montre pas de fuite quelconque.

Colonne et barre à roue

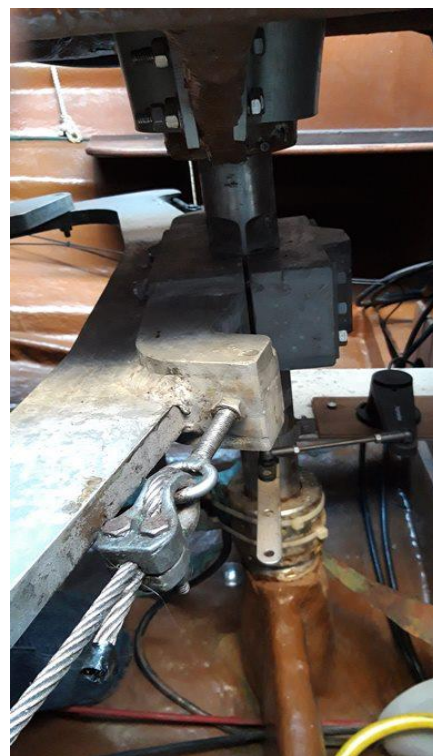
Mèche de gouvernail et drosses

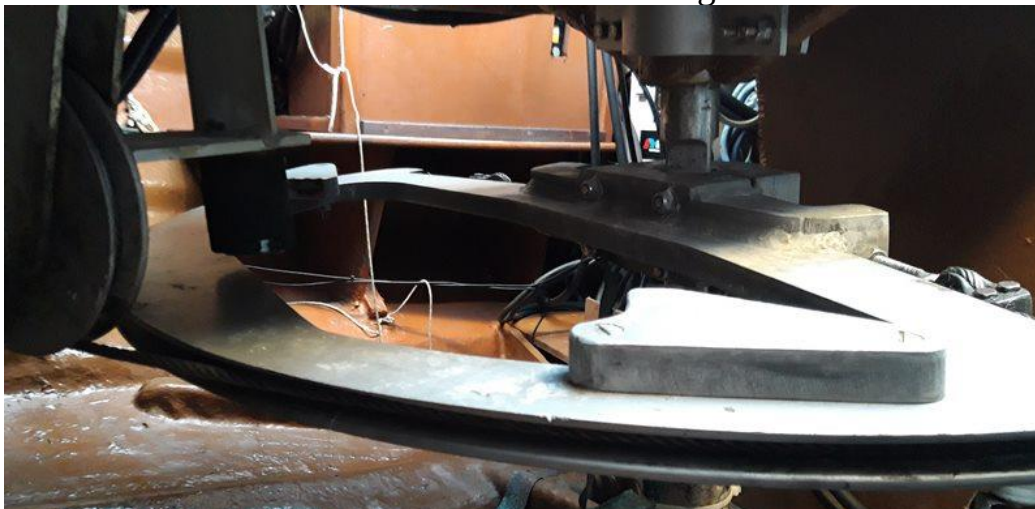
Secteur de barre, butées et drosses inox

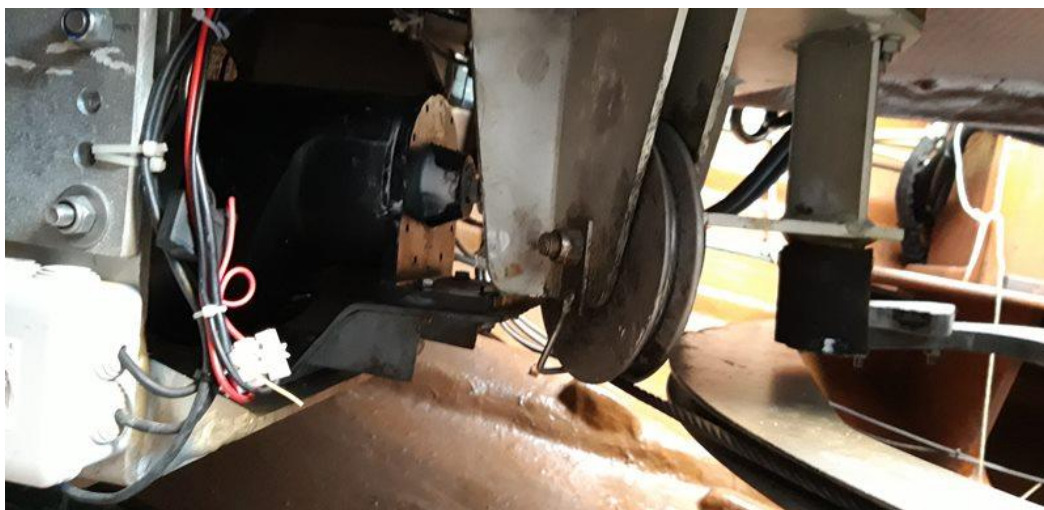
Secteur de barre, renvois de drosses, pilote automatique
